> Meer ongevallen door paaltjes

Aanbevelingen over paaltjes en de praktijk

Otto van Boggelen - Fietsberaad

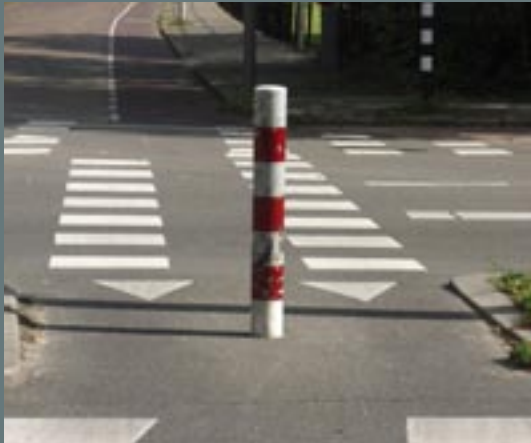
Rood-wit paaltje, maar zonder geleiding.

De metalen rood-witte paaltjes zijn een stuk beter, maar moeten ook goed aangelicht worden. Ook heel vervelend en riskant zijn de paaltjes die net na een bocht staan, zoals op de (toeristische) fietspaden door de duinen. Getuige het aantal van slachtoffers en de toename daarvan moet er wat aan gedaan worden. De oplossing wordt zo erger dan de kwaal: sluipende auto's. Ik heb wegbeheerders er meermalen op gewezen. Niet zonder succes overigens: er is zeker bereidheid om er wat aan te doen. Jammer alleen dat ze soms het verkeerde doen, zoals bruine paaltjes voorzien van rood fluorescerende verf. Die is overdag opvallend, maar dan is het probleem niet zo groot. 's Nachts zijn ze totaal onzichtbaar, want de reflectiewaarde van rood fluorescerend is relatief laag. Een witte kop (wegenverf met glaspareltjes) is veel beter, maar zonder aanlichting vaak ook niet voldoende. Eigenlijk is de enige goede oplossing: geen paaltjes op het fietspad. Pak die sluipende automobilist maar op een andere manier. Ik kan me er vele voorstellen, waarbij ik me wel realiseer dat al die manieren minder eenvoudig en goedkoop zijn.'

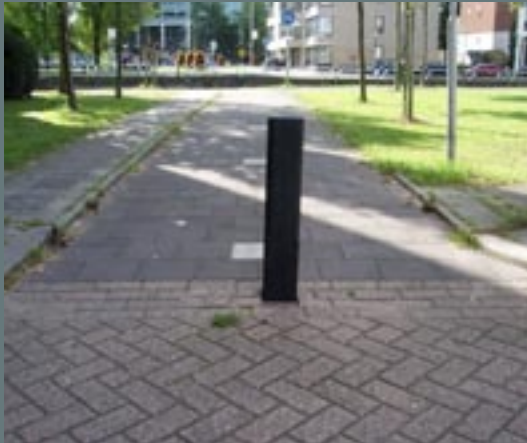
Bruin kunststof paaltje zonder reflectie.

ligt voor de hand dat de zichtbaarheid en de mate waarin de paaltjes passen in het verwachtingspatroon belangrijke factoren zijn. 'Bruine paaltjes die sommige gemeenten plaatsen om auto's te weren zijn overdag nog wel zichtbaar maar bij schemer en duisternis in het totaal niet.

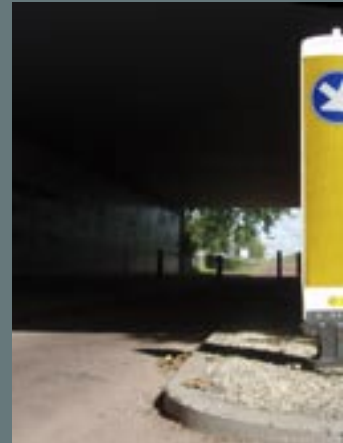
Flexibele verkeerszuil.

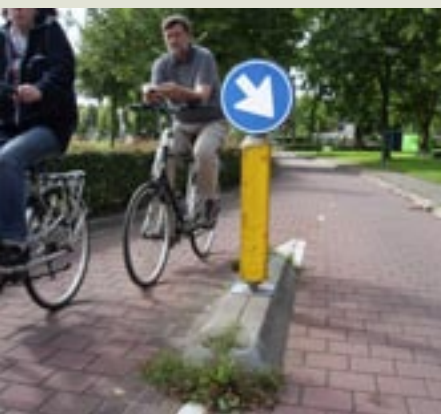
Gewoon een verkeerszuil als paaltje.

ting is noodzakelijk. Sommige gemeenten gaan nog een stapje verder. Zij plaatsen gewoon een gele retro-reflecterende verkeerszuil (inclusief bord D2 en D3), die doorgaans worden toegepast op middengeleiders op de rijbaan (ASVV pag. 1030). Een verkeerszuil past wellicht niet bij de gewenste uitstraling van een verblijfsgebied, maar het valt wel op.

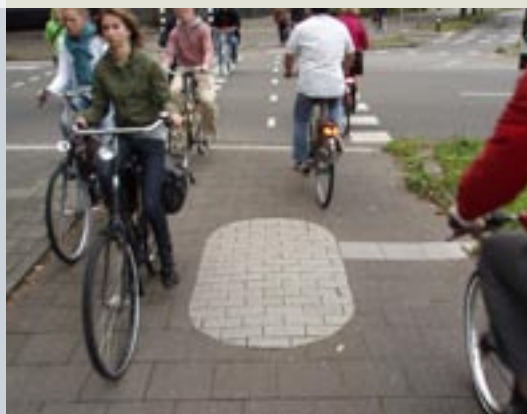
Paaltje toch maar weggehaald

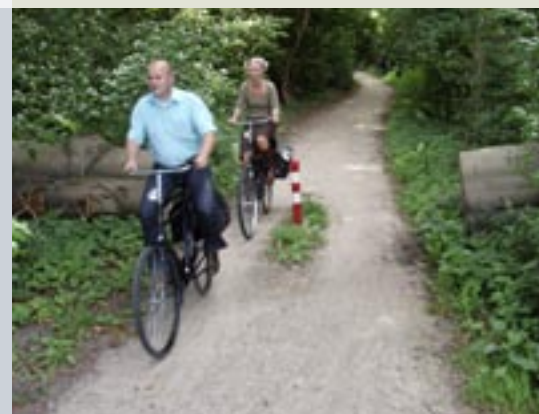
Geen geleiding, geen verlichting.

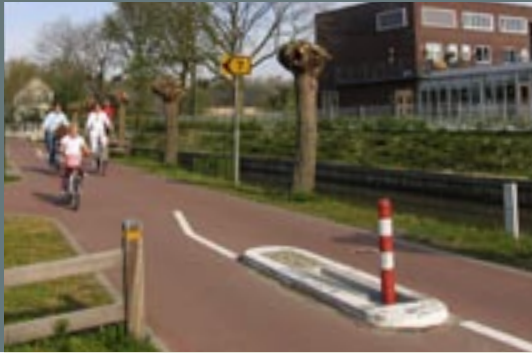
Middengeleidertje ook in gebruik om een neergeklapt paaltje in te verzinken.

wit) verder heel slim om een neergeklapt paaltje in te verzinken. Want neergeklapte paaltjes op het fietspad zijn toch wel erg verraderlijk.

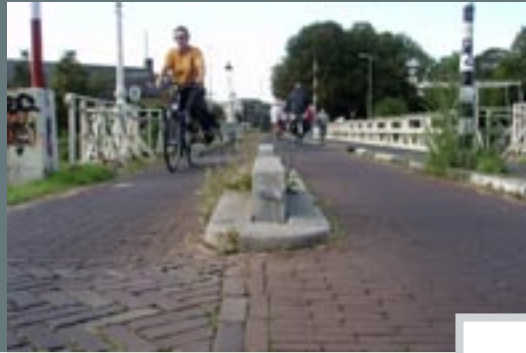
Verraderlijker zonder paal.

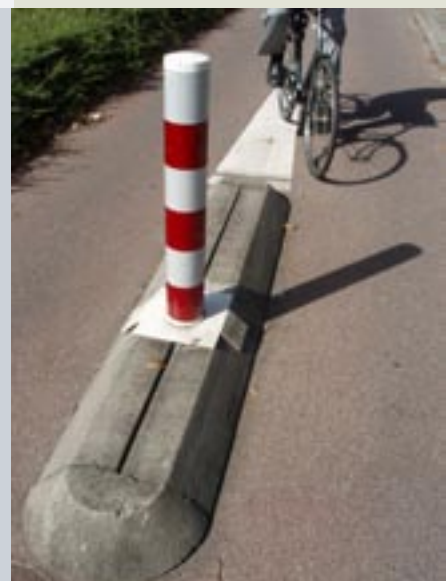
Paal op twee trottoirbanden met markering.

Wat wel vaak gedaan wordt, maar niet in de CROW-aanbevelingen staat, is een kleine middengeleider toepassen. Het paaltje krijgt hierdoor wat meer body en valt beter op. Soms is de middengeleider niet groter dan twee trottoirbandjes in de lengterichting. Andere gemeenten gebruiken de robuuste holle band. Bijkomend voordeel zou kunnen zijn dat fietsers eerst tegen het stoepje oprijden in plaats de harde confrontatie met het paaltje. Hoewel, door een stoeprandje kun je natuurlijk ook een akelige val maken. De gemeente Houten gebruikt het middengeleidertje (geheel
