## ‘Ontwerperscafé Fietsvoorzieningen’

19 juni 2014, 13.00 – 16.45 uur te Arnhem

### Verslag

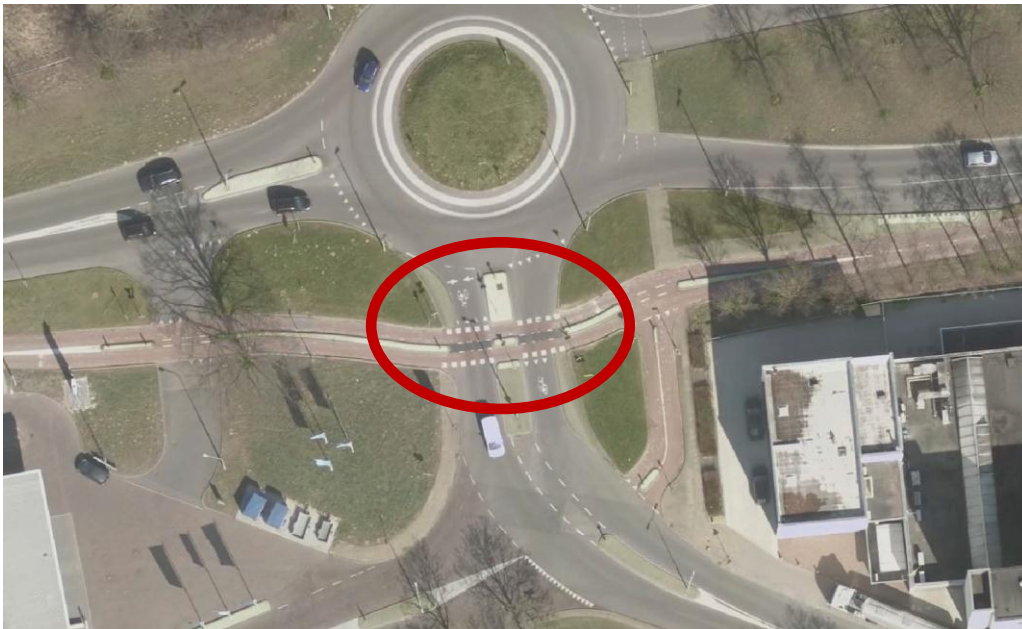
Fietsoversteek, in twee richtingen, op de rotonde Oude Zevenaarseweg P. Callandweg.

De betreffende locatie vormt een onderdeel van de snelfietsroute (in ontwikkeling) Arnhem – Zevenaar. Het betreft hier een 2 richtingen fietspad die ter plaatse van een rotonde aan deze één poot kruist. De rotonde is gesitueerd binnen de bebouwde kom en fietsers in de voorrang. Het probleem op deze plaats is dat zowel automobilisten als fietsers zich onprettig voelen bij deze oversteek. Regelmatig wordt er ook melding van gemaakt door gebruikers over de onveiligheid op het betreffende punt. Er vinden regelmatig aanrijdingen of bijna aanrijdingen plaats.

In het verleden zijn er al diverse aanpassingen gedaan om te proberen de overzichtelijkheid te vergroten en de snelheden te beïnvloeden. Ook met aanvullende markering en bebording duidelijk proberen te maken aan de weggebruiker, met name de automobilist, dat het hier om een fietspad in 2 richtingen gaat. Meer sturing te geven aan de fietser door het aanbrengen van geleiders op het fietspad.

Het probleem zag men vooral veroorzaakt worden door het uitzicht van de automobilist & fietser. In sommige situaties kan namelijk een auto het zicht op de fietsers voor andere automobilisten afdekken. En de situatie is niet even duidelijk (de middengeleider kan voor verwarring zorgen). Maar

- Buig het fietspad verder uit en haal de fietser uit de voorrang. Hierop reageerde wel veel deelnemers dat het een zonde zou zijn om hiervoor te kiezen (het is tenslotte onderdeel van een ‘snelfietsroute’)

- Breng witte pijlen aan op het zwarte asfalt ter hoogte van de oversteek (om aan de automobilisten duidelijk te maken dat fietsers uit beide richtingen kunnen komen)

- Haal de fietssymbolen sowieso weg: hoewel ze met goede bedoelingen zijn aangebracht, betekenen ze volgens de wet iets anders.
- Plaats knipperbollen en detectiesystemen

- Verhoog de fietsoversteek
- Zoek het aandeel brommers uit; wellicht kunnen zij eerder de rijbaan op worden geleid.
- Buig het fietspad in, zodat het duidelijker wordt dat het fietspad onderdeel uitmaakt van de weg. Nadeel kan zijn dat de kans op dodehoekongevallen toeneemt.

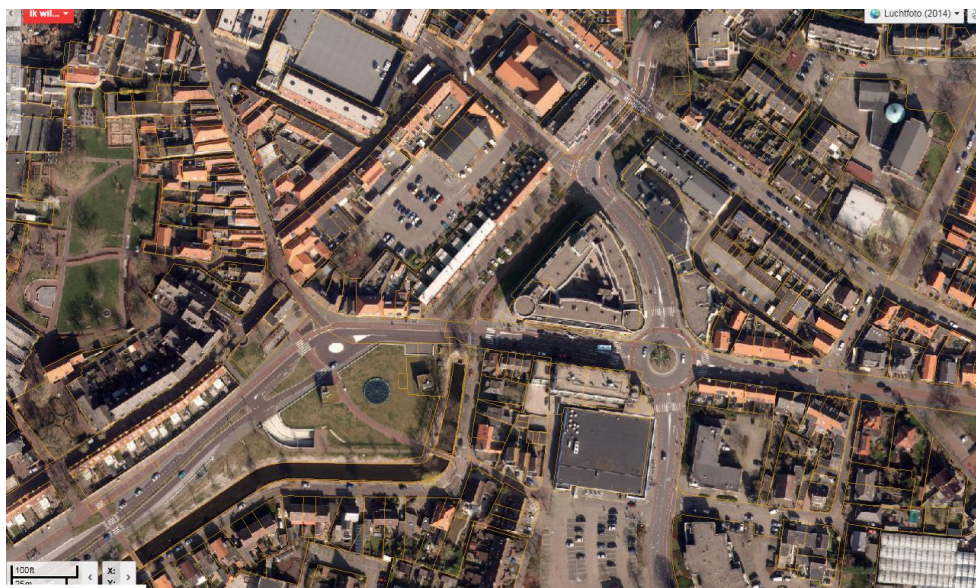
In de huidige situatie wordt de fietsoversteek/overstekende fietsers te laat/niet opgemerkt door de automobilisten. Hierdoor verlenen automobilisten niet of te laat voorrang aan de overstekende fietsers met als gevolg dat er veel bijna ongevallen plaatsvinden. Ook de voetgangers hebben met hetzelfde weggedrag van de automobilisten te maken. De situatie wordt door zowel fietsers als automobilisten als verkeersonveilig ervaren tot op heden hebben er nog geen geregistreerde letselongevallen plaatsgevonden. De huidige situatie is in 2012 gewijzigd. In de oude situatie was er geen sprake van een fietsoversteek met in de voorrang gelegen oversteek en een vrijliggend fietspad.

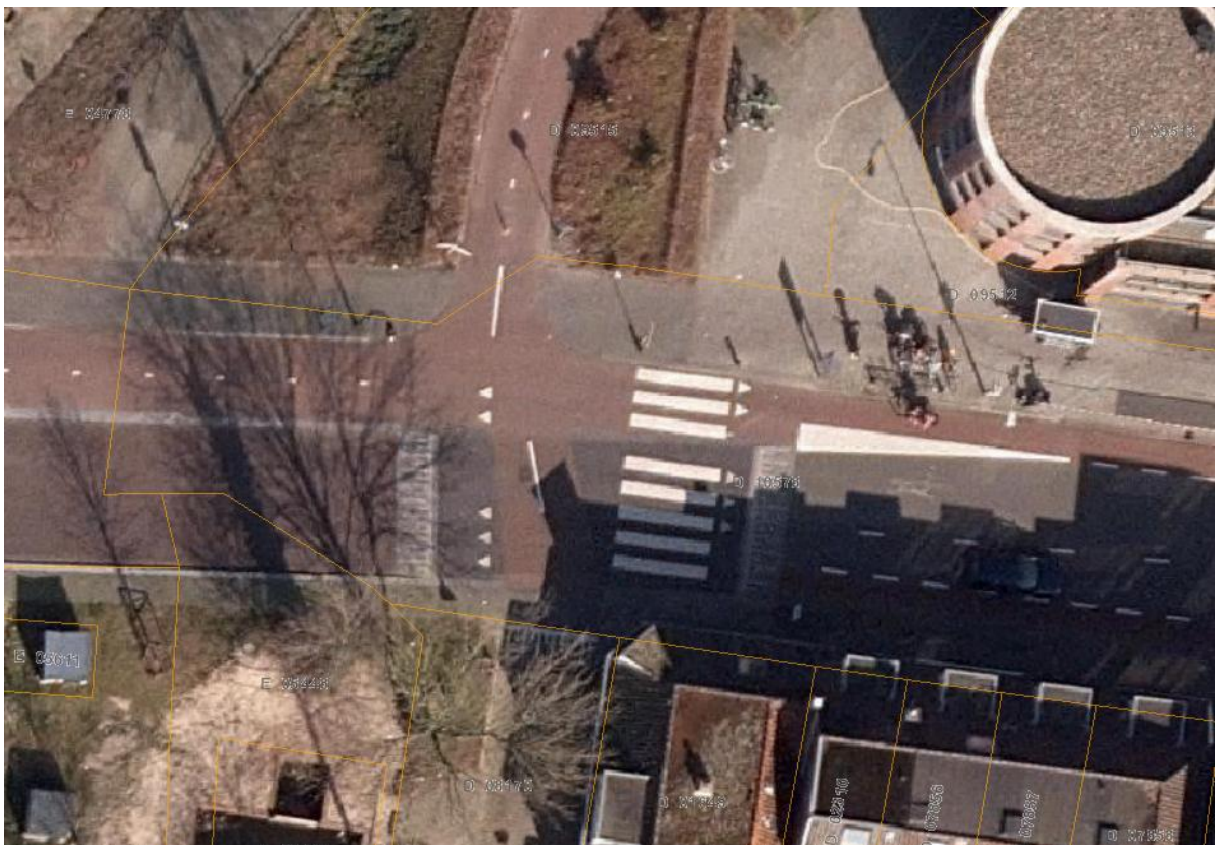
De situatie wordt gekenmerkt door een drietal fietsroutes die hier samenkomen:

- De *fietsroute Kuipwal-Luttekepoortstraat* vormt een onderdeel van de doorgaande fietsverbinding van de woonwijk Stadweiden- centrum- industrieterrein Lorentz.
- De *fietsroute Kuipwal-Friesegracht* is een onderdeel van de doorgaande fietsverbinding woonwijk Friesegracht/Parkweg-centrum- industrieterrein Lorentz.
- De *fietsroute Luttekepoortstraat* is de verbinding voor fietsers van en naar het centrum vanuit omliggende woonwijken.

De fietsroutes Kuipwal-Luttekepoortstraat en Luttekepoortstraat worden intensief gebruikt door fietsers, de fietsroute Kuipwal-Friesegracht wordt in veel mindere mate gebruikt door fietsers.

Tijdens de workshoprondes bleek dat de situatie erg complex is. Dit wordt met name veroorzaakt door het samenkomen van meerdere fietsroutes. De suggesties die werden gedaan waren er dan ook met name op gericht om de routes uit elkaar te halen (als eerste stap):

Maak een vloeiende verbinding tussen het tweerichtingsfietspad dat vanuit het westen komt met de verbinding naar het noorden. En zorg in de bocht voor een haakse verbinding voor fietsers die naar het zuiden willen gaan (of daar vandaan komen). En richt de weg volgens een 30 km/h-weg.

- De zebra zou naar het oosten verlegd kunnen worden (of evt. achterwege gelaten worden)
- De fietsoversteek ter hoogte van de 30 km/h weg zou uit de voorrang gehaald kunnen worden
- De 30 km/h zou heringericht kunnen worden volgens de richtlijnen

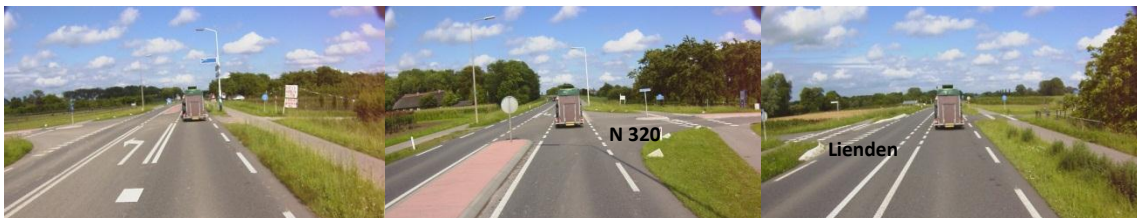
Km 28,9-

Burgemeester Houtkoperweg noord

km29,3 -

Burgemeester Houtkoperweg zuid

km 29,6 –

A15  
Rijnbanddijk

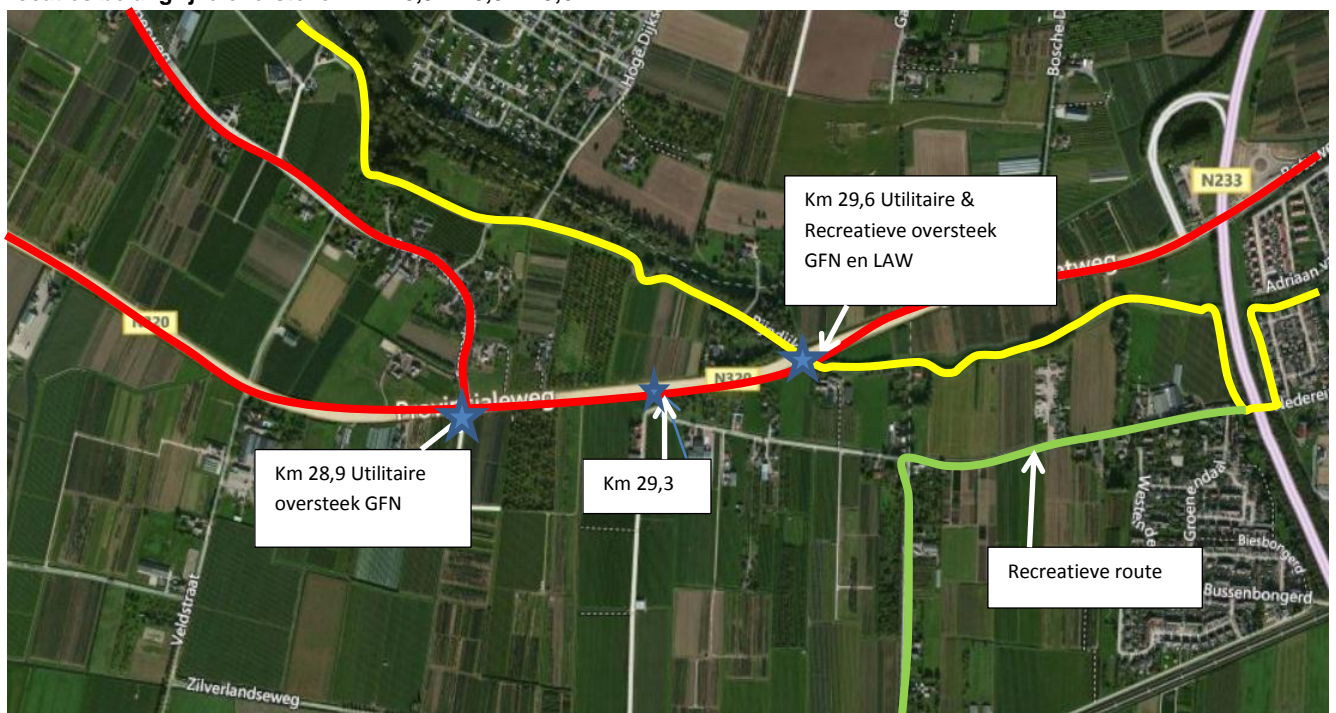
## Locaties belangrijke oversteeken km 28,9 – 29,3 – 29,6

Er is geconstateerd dat er relatief veel belangrijke fiets oversteeklocaties kort bij elkaar liggen op de N320 op het wegvak Lienden Kesteren. Deze zijn gelegen bij km 28,9, km 29,3 en km 29,6. Geen van de oversteeklocaties is op de hoofdrijbaan vormgegeven. De fietser moet twee rijstroken plus een voorsorteerstrook in één keer oversteken bij km 28,9 en km 29,3. Bij km 29,6 gaat het om 2 rijstroken. De oversteeklengte in combinatie met de snelheid van het verkeer op de N 320 (80 km/u en vaak hoger) leidt tot gevoelens van verkeersonveiligheid bij fietsers.

- Gebruik de huidige middengeleiders om een fietsoversteek te realiseren (meest genoemd)
- Omdat er op zich weinig gebeurd (weinig geregistreerde ongevallen) kan met het zoeken in kleine maatregelen
- Pas het aan volgens de richtlijnen (wetende dat het een dure oplossing is) of laat het zo (“doe het goed of doe het niet”). Pas het desnoods gefaseerd aan.
- Maak aanpassingen in het ontwerp zodat de oversteek meer aandacht krijgt (knijp in het ontwerp/ meer lichtmasten/ snelheid omlaag brengen i.c.m. plateau)
- Maak koppelingen tussen de oversteeklocaties (bv. tweerichtingsfietspad er naast/ fietsroutes eerder bij elkaar brengen)
- Haal de linksaffers er uit
- Realiseer een rotonde
