Ontwerpvoorbeeld

Rotonde met fietspaden en voorrang voor fietsers
Enschede, Knalhutteweg
1991

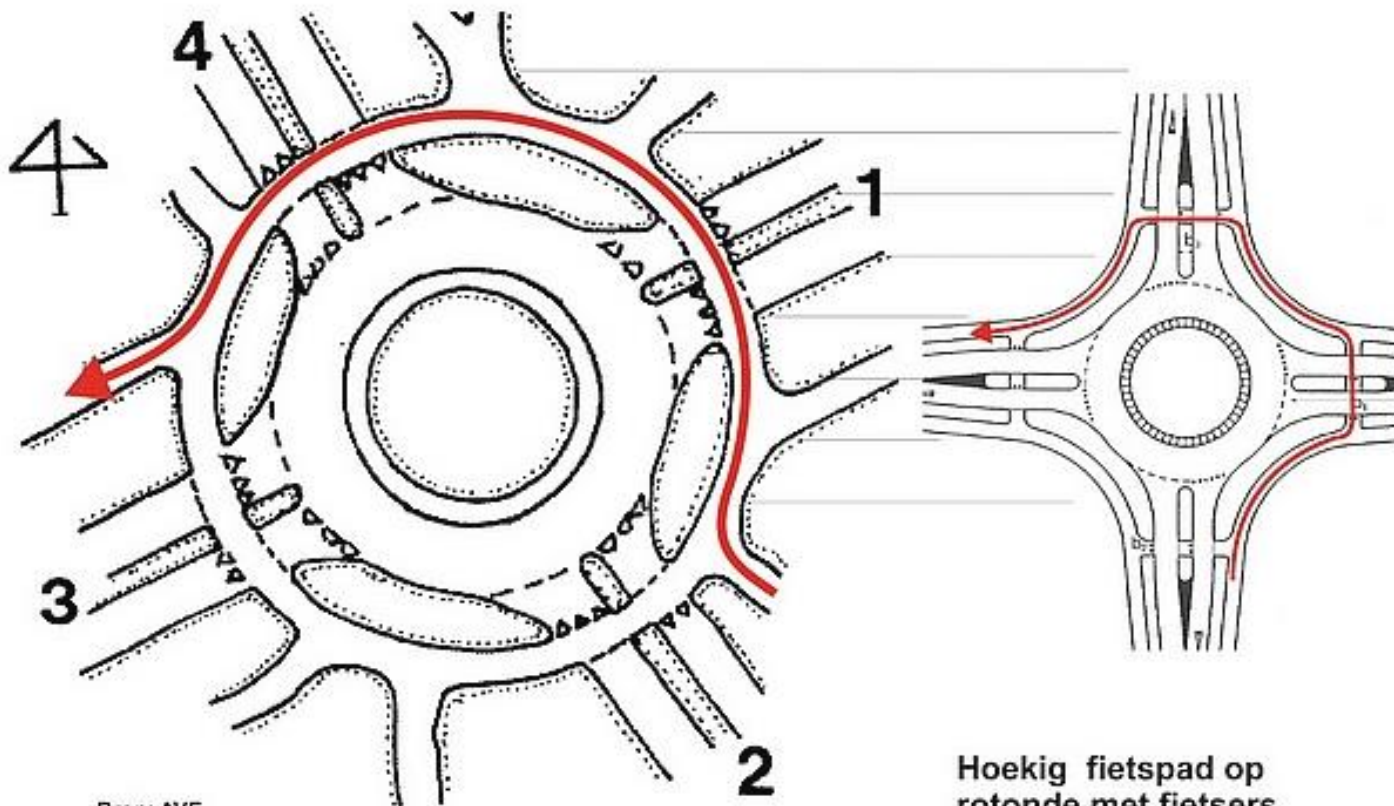
2. Cirkelvormig fietspad

**Cirkelvormig fietspad Knalhutteweg
met fietsers in de voorrang**

**Hoekig fietspad op
rotonde met fietsers
uit de voorrang**

Kenmerkend voor het Enschedese model is het cirkelvormig fietspad. De ruimte tussen fietspad en rijbaan is verhard. Deze vormgeving benadrukt dat het fietspad onderdeel uitmaakt van de rotonde. Het is daardoor voor weggebruikers vanzelfsprekend dat ook fietsers op de rotonde voorrang hebben op het verkeer dat de rotonde nadert. En dat automobilisten die de rotonde verlaten een afslaande beweging maken en dus vrije doorgang moeten verlenen aan de fietsers die de rotonde volgen.

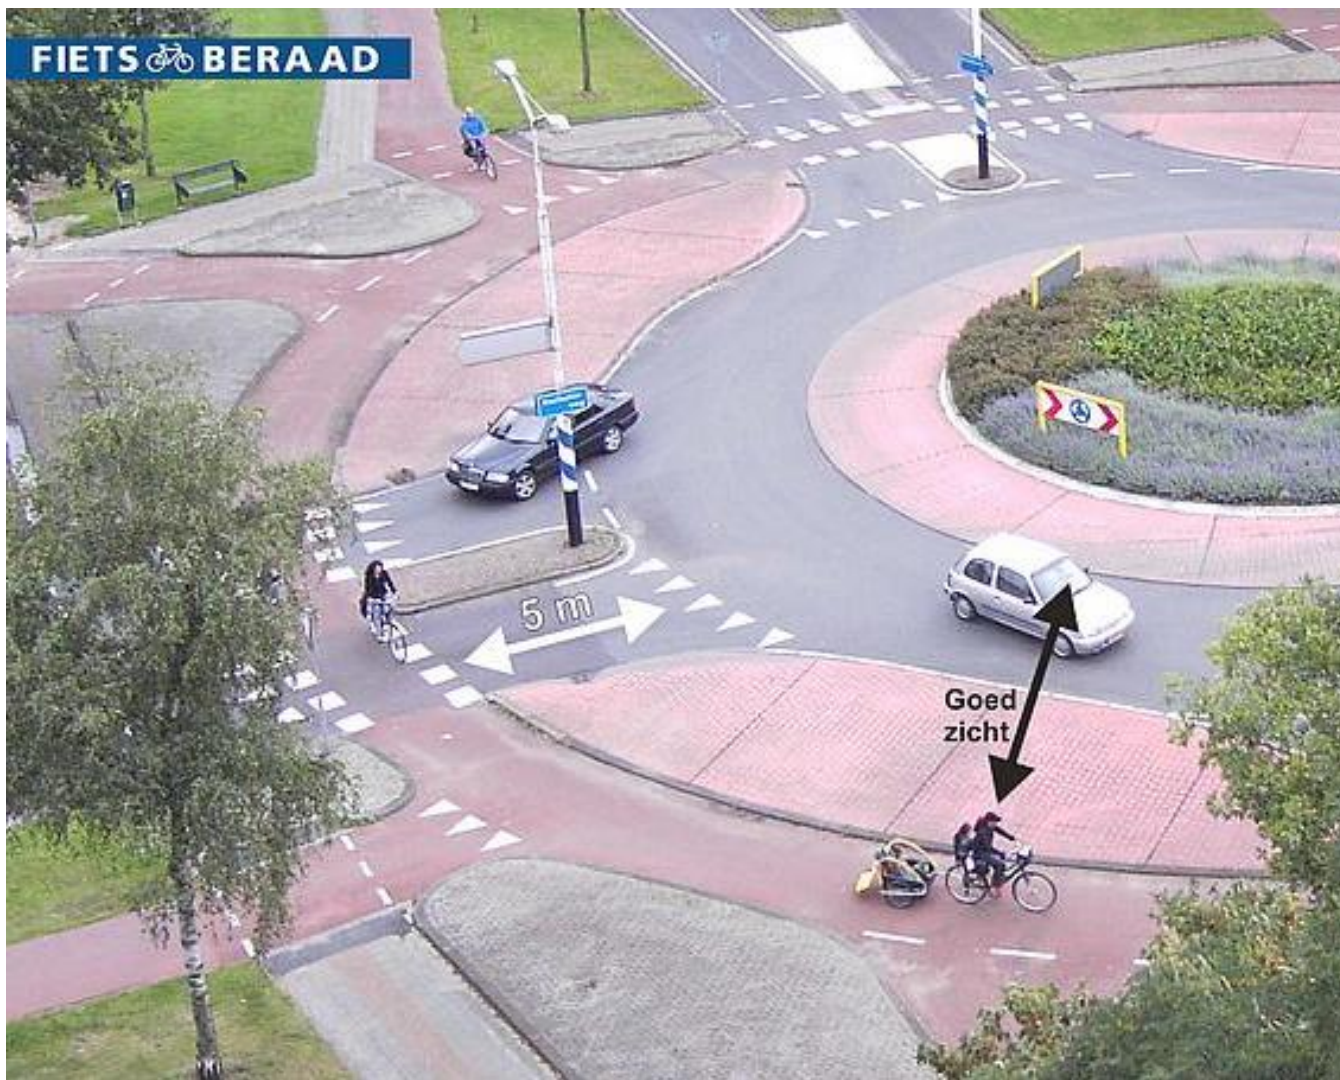
3. Opstelruimte

De afstand tussen rijbaan en fietspad van de rotonde is 5 meter. Hierdoor ontstaat opstelruimte voor één auto. Naderende automobilisten kunnen in twee keer voorrang verlenen (eerst aan fietsers en daarna aan het autoverkeer) zonder dat ze het fietspad blokkeren. En automobilisten die de rotonde verlaten kunnen vrije doorgang verlenen aan de fietsers die rotonde volgen, zonder dat ze de rijbaan van de rotonde blokkeren.

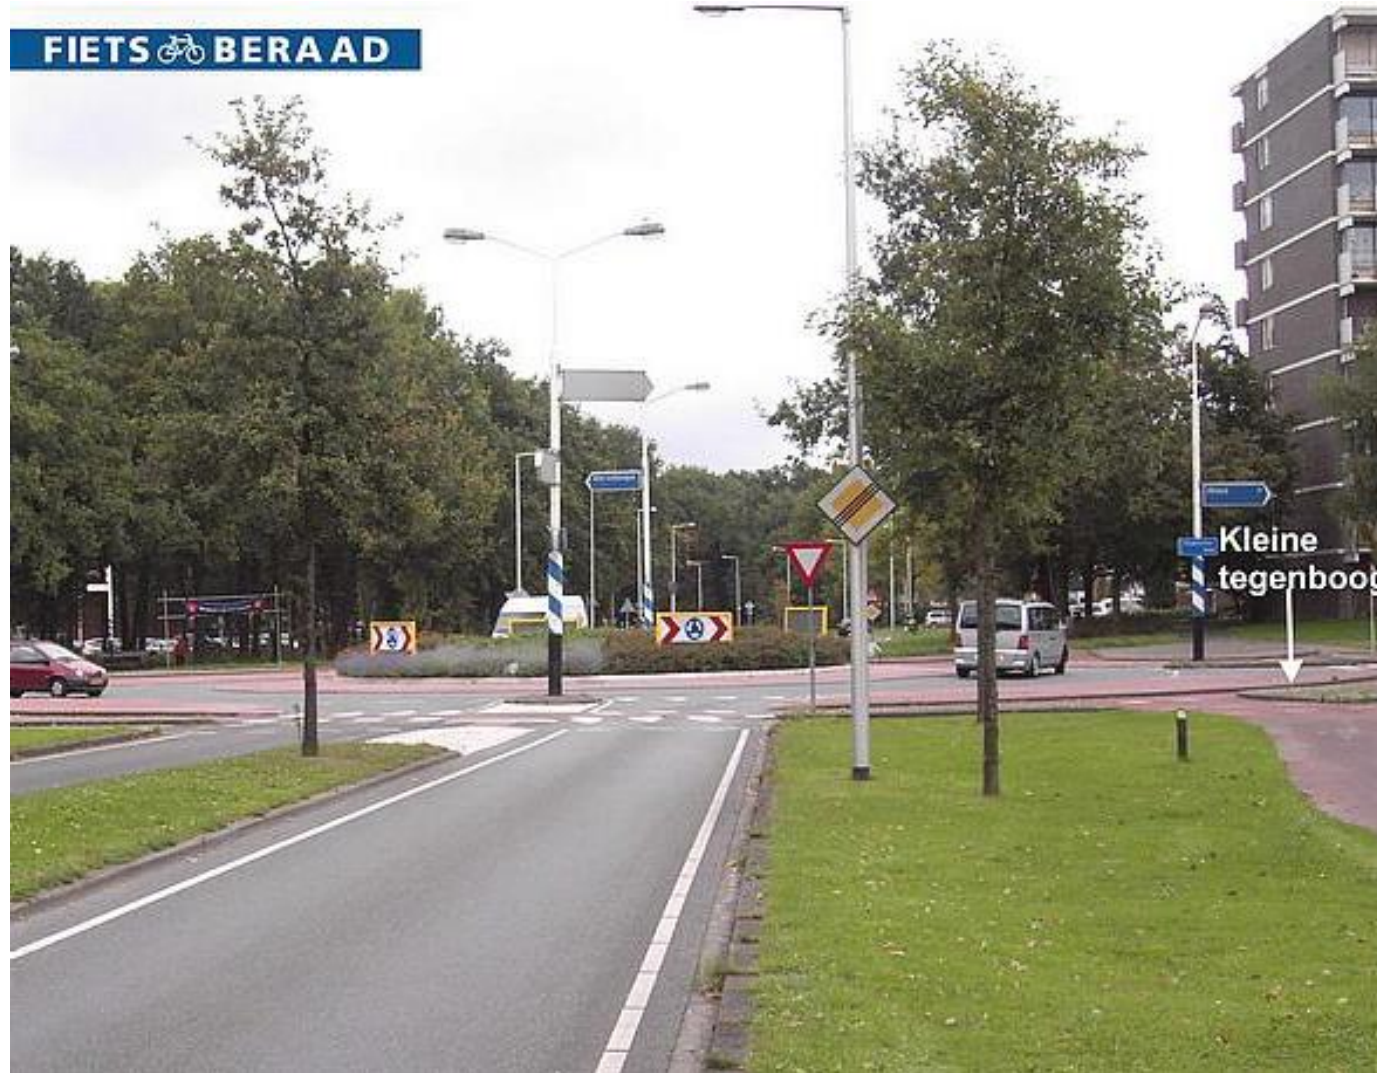
4. Vormgevingsdetails

Het fietspad is uitgevoerd in rood asfalt en loopt volledig vlak door over de aansluitingen. De aansluitingen van de toeleidende fietspaden op het cirkelvormige fietspaden hebben kleine tegenbogen om de aansluitingen haaks te maken. Snor- en bromfietzers snijden echter vaak de bochten af, door over het trottoirpuntje te rijden. Overigens moeten bromfietzers sinds 1999 van de rijbaan gebruik maken. In tegenstelling tot de (latere) CROW-aanbevelingen zijn er geen zebrapaden toegepast. De verlichting bestaat uit vier lichtmasten met dubbele armaturen in de middengeleiders.

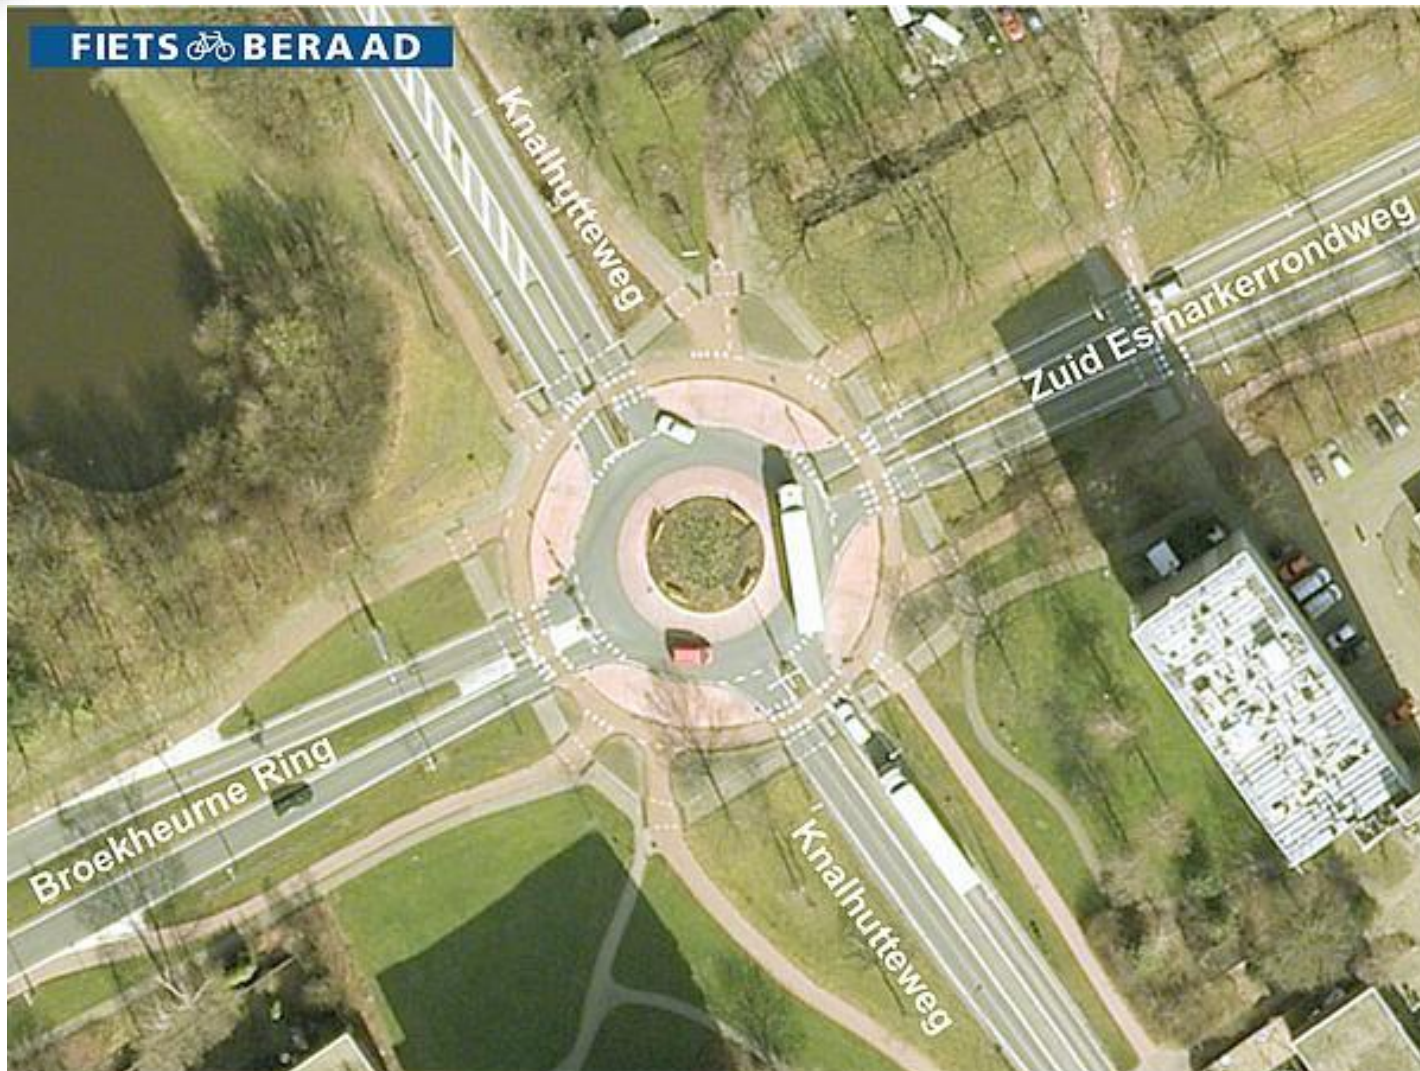
5. Intensiteiten en locatie

De rotonde ligt in een parkachtige omgeving binnen de kom, op een kruispunt van ruime gebiedsontsluitingswegen. Dagelijks maken ongeveer 15.000 motorvoertuigen en 2.500 fietsers gebruik van de rotonde. Redelijk wat verkeer, maar voor een enkelstrooksrotonde niet bijzonder druk.

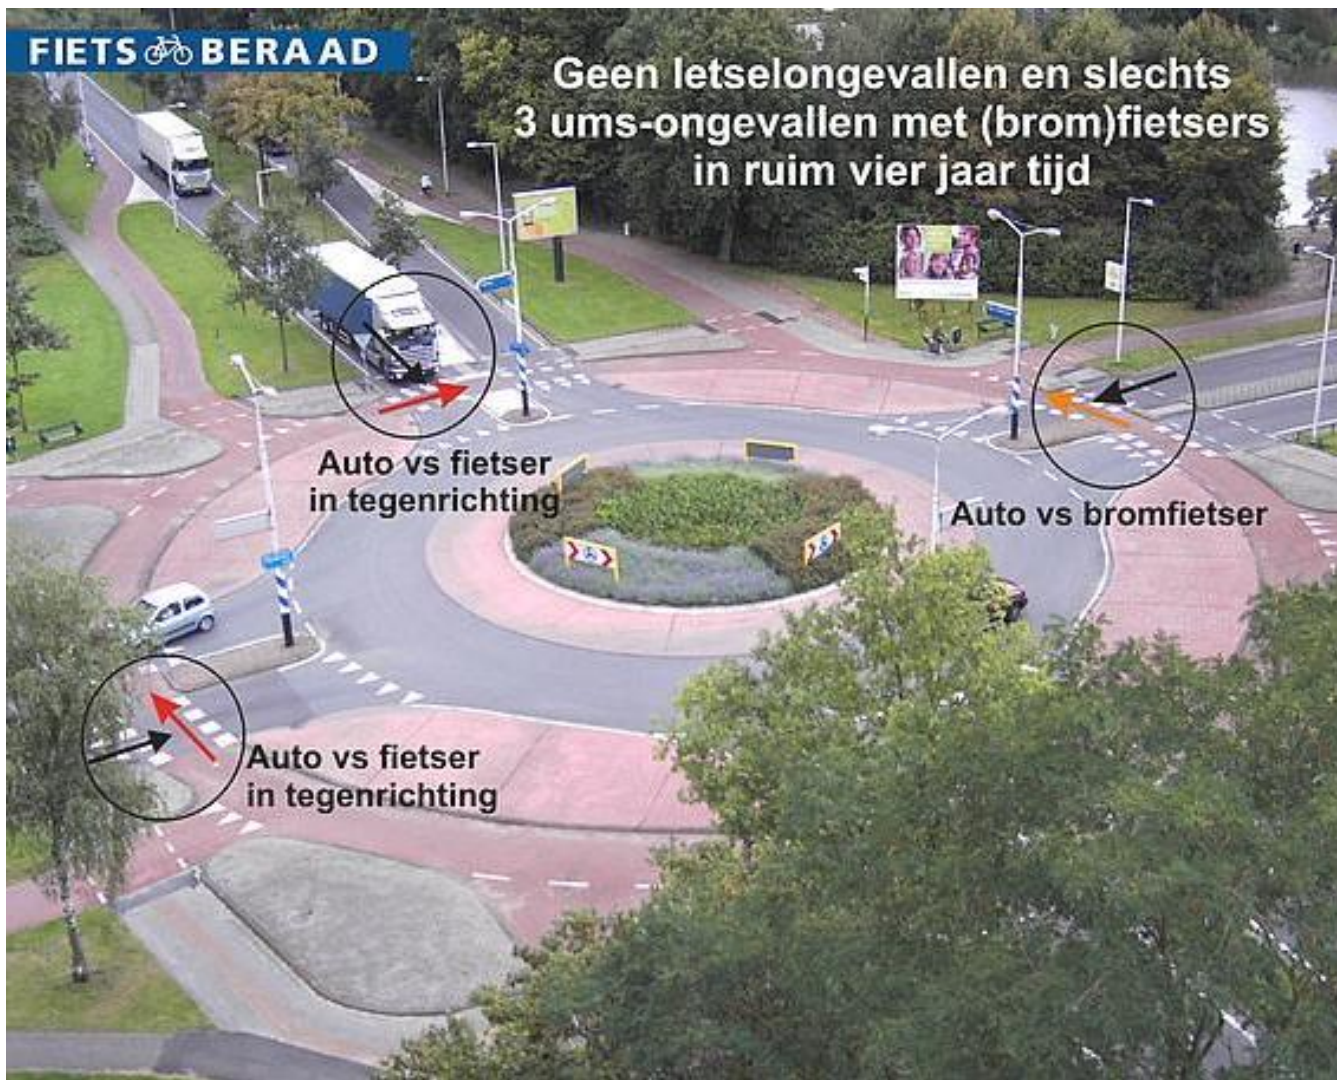
6. Veiligheid

Vanwege het experimentele karakter zijn er in de eerste jaren verschillende onderzoeken naar de veiligheid uitgevoerd. Deze gaven een (zeer) positief beeld. Uit een onderzoek in 1996 bleek dat er in de eerste vier jaar geen enkel letselongeval is gebeurd. In die periode waren wel twee fietsers en één bromfietser betrokken bij ongevallen met alleen materiele schade (ums). Het betreft aanrijdingen door automobilisten die de rotonde naderden en geen voorrang verleenden. De twee fietsers reden illegaal tegen de richting in.
