Fiets-auto-ongevallen op 30km/uur-wegen

Resultaten van een dieptestudie

R-2025-15

SWOV

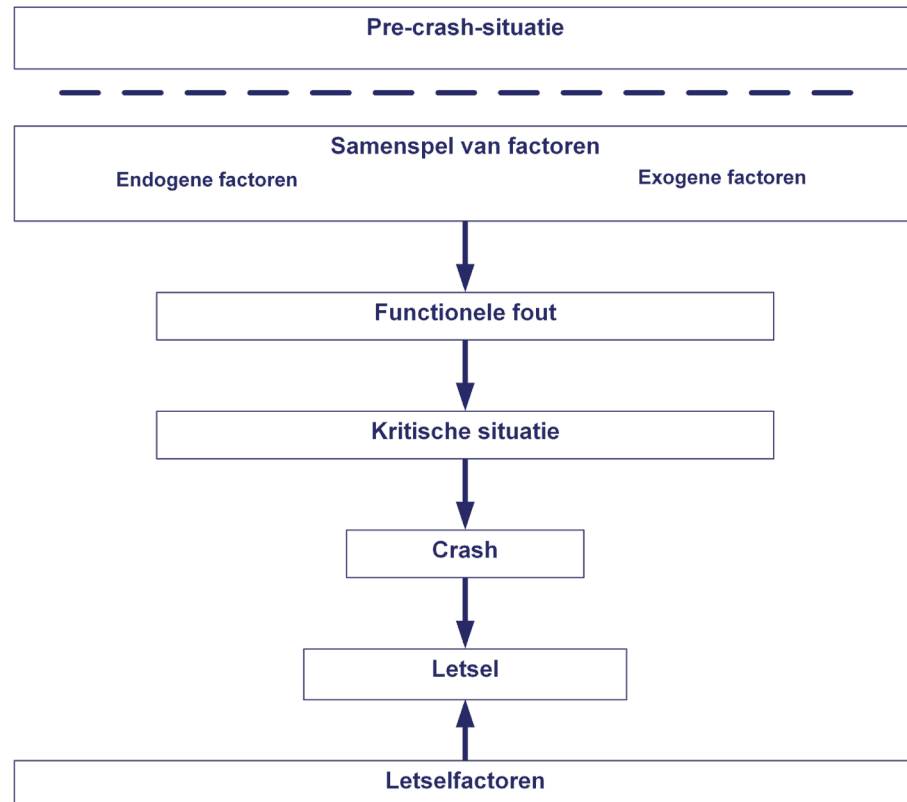
Afbeelding 2.3. De verschillende elementen van een ongevalsscenario.

5. *Crash*: Een beschrijving van de bots- of valfase.
6. *Letsel*: De letsels van alle in- of opzittenden van het betrokken voertuig.
7. *Letselfactoren*: Per betrokken in- of opzittende een opsomming van de letselverhogende en letselverlagende factoren.
