# VALKENBOSPLEIN Den Haag

- Realisatie: 2020
- Vervanging VRI's
- Verkeersveiligheid
- Verkorten wachttijd fietsers en voetgangers

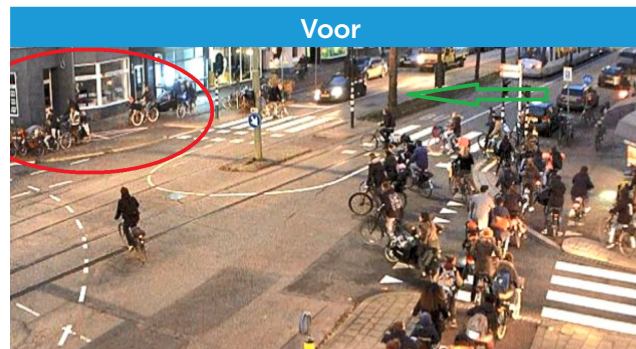
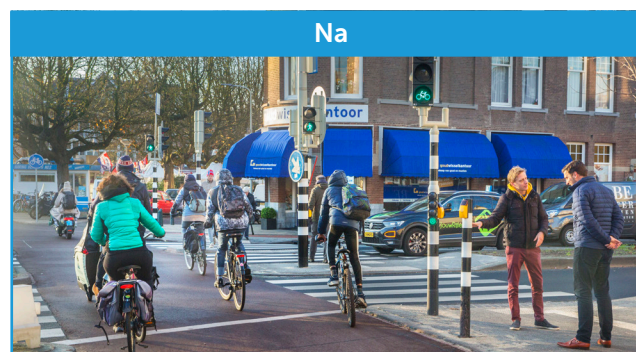
Bron: gemeente Den Haag

De fietsoversteken zijn verbreed en de opstelplekken voor fietsers zijn vergroot. Hierdoor is de ruimte voor de fiets toegenomen. Door middel van belijning zijn verschillende fietsstromen nu gescheiden waardoor het gedrag van fietsers voorspelbaarder is geworden. Tijdens de vervanging is de regeling aangepast zodat de fietser meer en vaker groen krijgt.

De doorstroom voor fietsers is sterk verbeterd doordat meer ruimte voor de fietsers is gecreëerd; zowel fysieke ruimte als ruimte in de regeling van de verkeerslichten. Daarnaast is er een duidelijkere verkeerssituatie dankzij betere belijning en is een (linksaf)deelconflict tussen auto en fiets verwijderd. Deze verbeteringen leiden tot een toename van de verkeersveiligheid. Er zijn wachttijdvoorspellers en warmtecamera's geplaatst waardoor de rit voor de fietsers comfortabeler is. Tot slot profiteert de voetganger mee met de verbeteringen die voor de fietsers
